Ambruknya Bangunan SDN 14 Palangka Raya, Diduga Salah Perencanaan

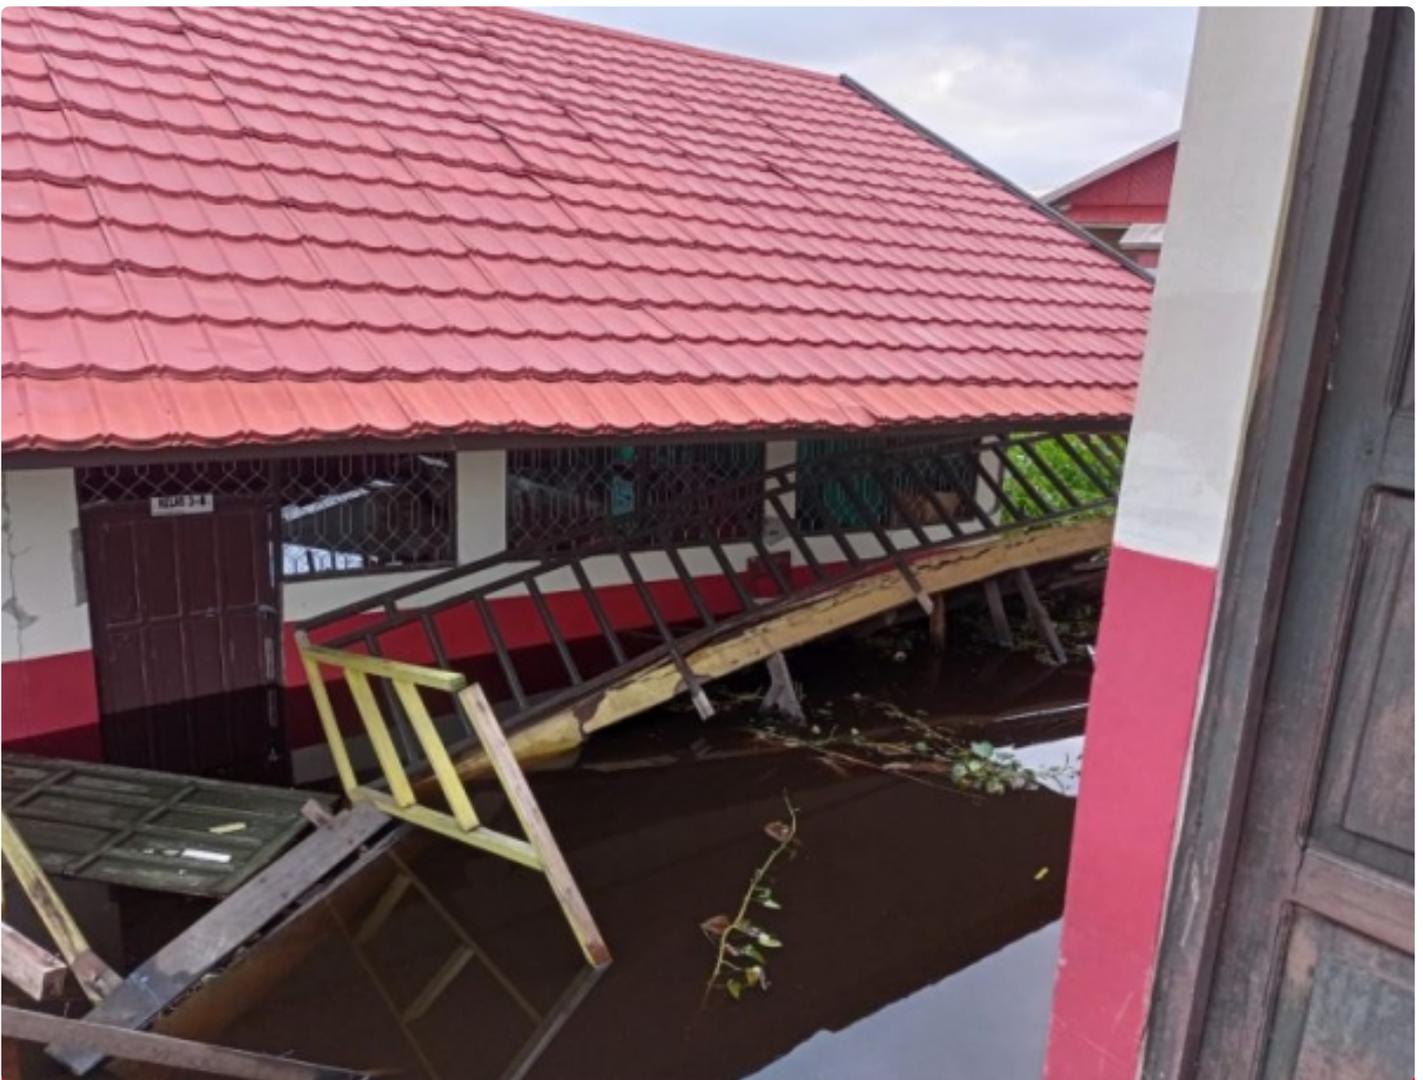
Bangunan SDN 14 Palangka Raya yang ambruk

Sementara itu, informasi yang didapat media ini, bahwa bangunan Sekolah tersebut berdiri dilahan tanah gambut, dan disangga menggunakan kayu dengan kontruksi bangunan dari bahan kayu.

Namun pada saat di Rehab, lantai dan dinding di cor menggunakan semen, sehingga beban bangunannya berat dan pondasi berbahan kayu dibawah tidak tahan menahan beban yang terlalu berat.

" Hal ini diduga diakibatkan salah perencanaan, kontruksi bangunan itu awalnya semua kontruksi dari kayu, dan saat direhab, lantai dan dinding disemen,

tentulah bebannya bertambah berat, dan diduga inilah penyebab ambruknya bangunan sekolah itu," ungkap salah warga sekitar yang tidak mau disebutkan namanya.
