Ambruknya Bangunan SDN 14 Palangka Raya, Diduga Salah Perencanaan

Indra Gunawan - XPRESS.CO.ID

Jan 12, 2022 - 00:40

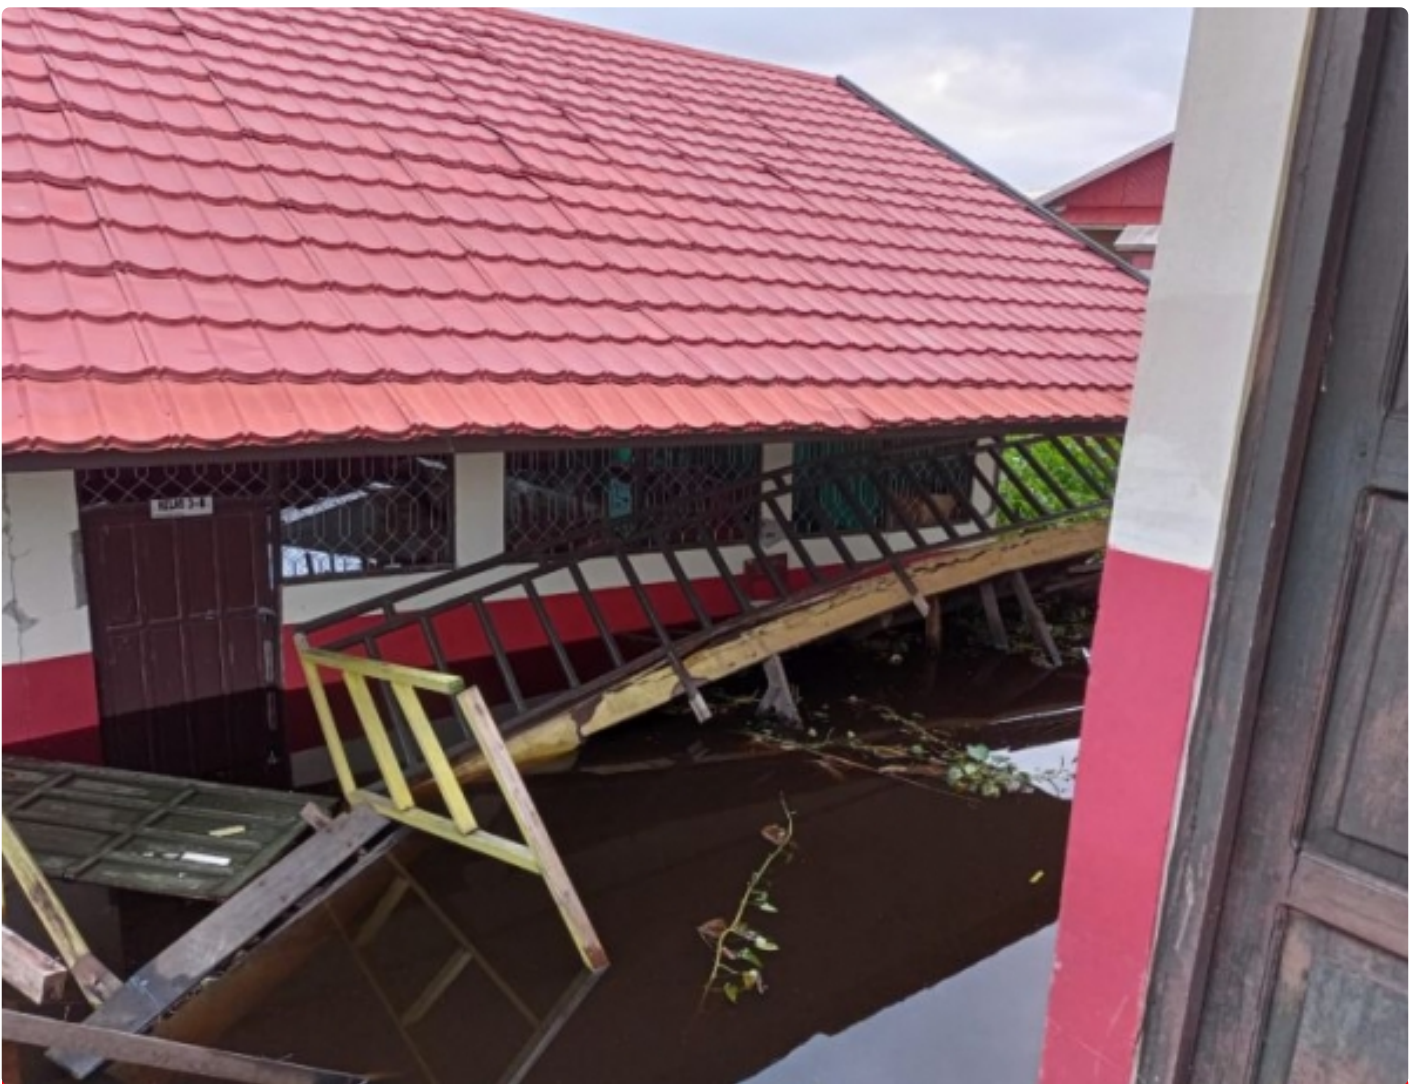
Bangunan SDN 14 Palangka Raya yang ambruk

Bangunan SDN 14 Palangka Raya, ambruk pada hari Minggu (09/01/2022) pagi,

Sementara itu, informasi yang didapat media ini, bahwa bangunan Sekolah tersebut berdiri dilahan tanah gambut, dan disangga menggunakan kayu dengan kontruksi bangunan dari bahan kayu.

Namun pada saat di Rehab, lantai dan dinding di cor menggunakan semen, sehingga beban bangunannya berat dan pondasi berbahan kayu dibawah tidak tahan menahan beban yang terlalu berat.

" Hal ini diduga diakibatkan salah perencanaan, kontruksi bangunan itu awalnya semua kontruksi dari kayu, dan saat direhab, lantai dan dinding disemen,

tentulah bebannya bertambah berat, dan diduga inilah penyebab ambruknya bangunan sekolah itu," ungkap salah warga sekitar yang tidak mau disebutkan namanya.
